Dom Pomocy Społecznej  
ul. H. Sienkiewicza 6  
42-290 BLACHOWNIA  
fax 34/32-70-633, tel 34/32-70-376  
IDS 000932844, NIP 573-10-37-865  
e-mail: dps.blachownia@gmail.com  
-1-

Blachownia, dnia 9.06.2023

## **Audyt wewnętrzny poziomu dostępności architektonicznej na terenie Domu Pomocy Społecznej w Blachowni**

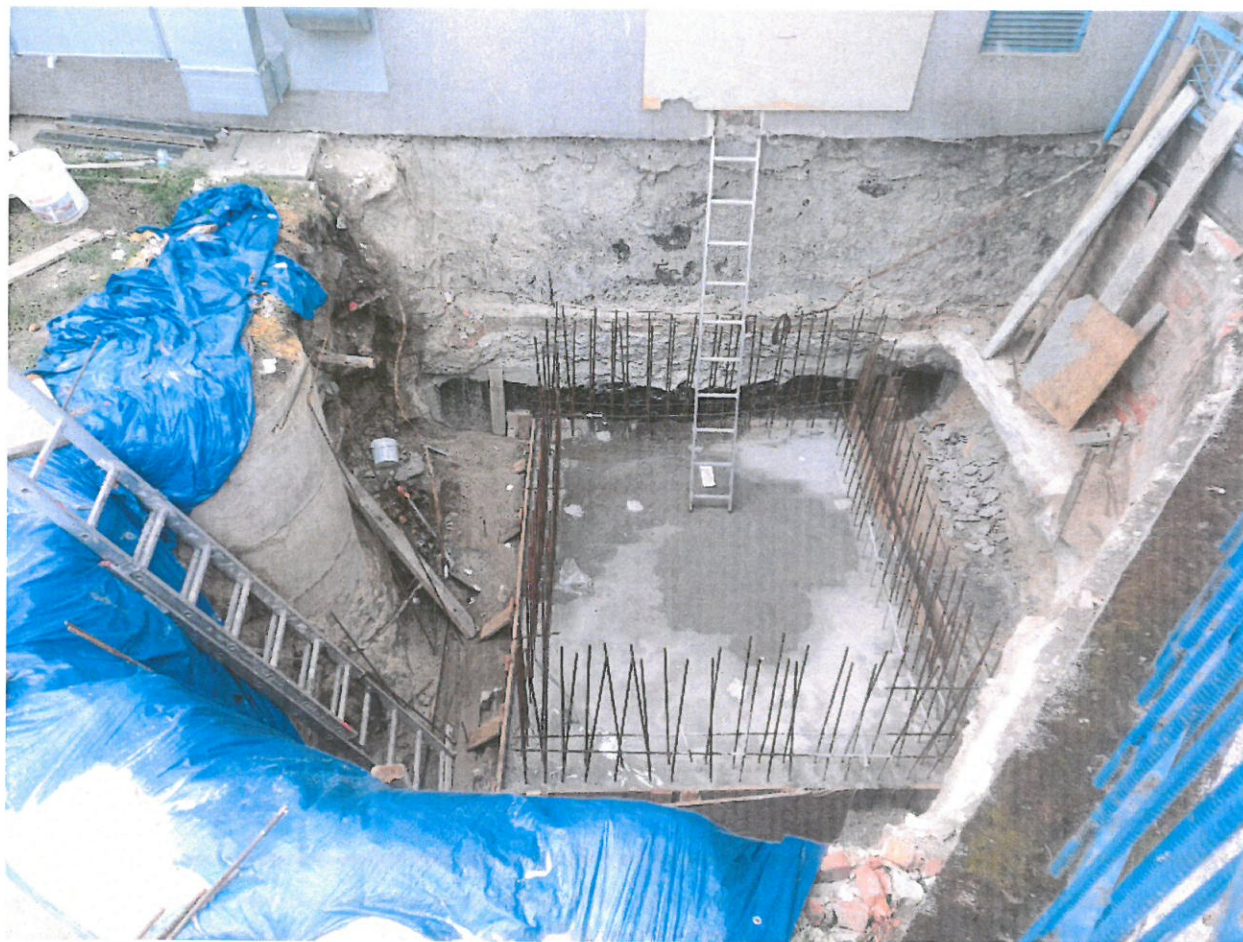
- a) Budowa szybu windowego:

- a) W budynku prowadzone są prace budowlane, mające na celu dobudowanie drugiego szybu windy, zapewniającego komunikację pionową pomiędzy parterem, a suterenami. Winda ma też stanowić drogę komunikacyjną na zewnątrz budynku ale w tym celu jest konieczna przebudowa istniejącej rampy od strony placu.
- b) Został utworzony projekt nowego parkingu, który ma spełniać wymogi związane z obsługą osób ze specjalnymi potrzebami. Projekt przewiduje miejsca parkingowe (tzw. niebieskie koperty), brak barier w komunikacji poziomej. Parking będzie zlokalizowany od strony ulicy Sienkiewicza.
- c) Okresowo, w miarę możliwości prowadzone są remonty toalet, z uwzględnieniem korzystania z nich przez osoby ze specjalnymi potrzebami. Toalety umożliwiają w swoim obrębie swobodne manewrowanie wózkami. Są wyposażone w czujniki ruchu, włączające oświetlenie oraz uruchamiające dozowanie wody.

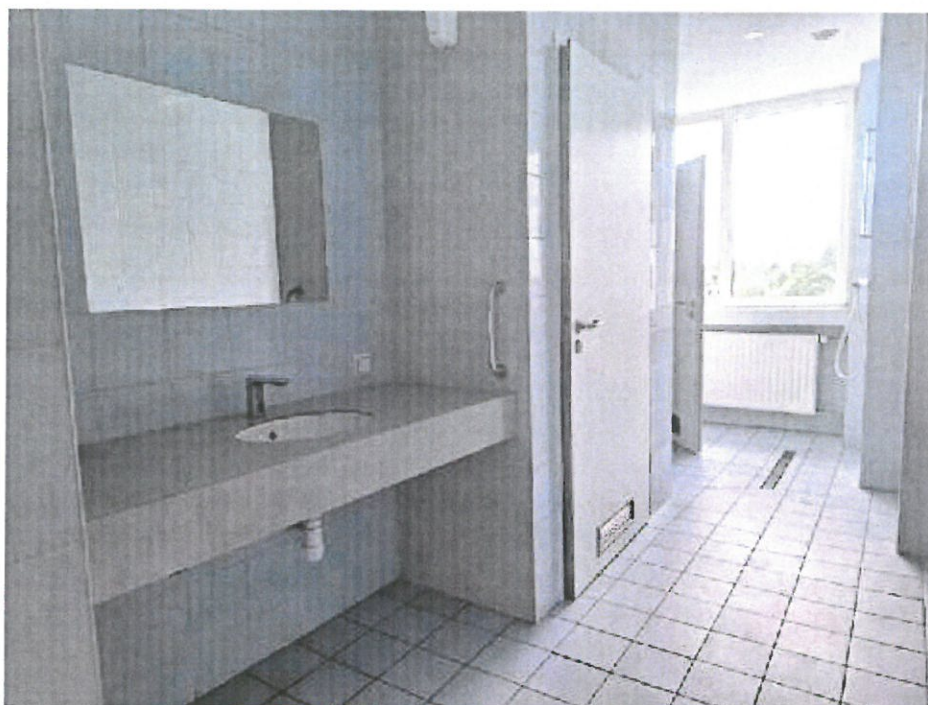
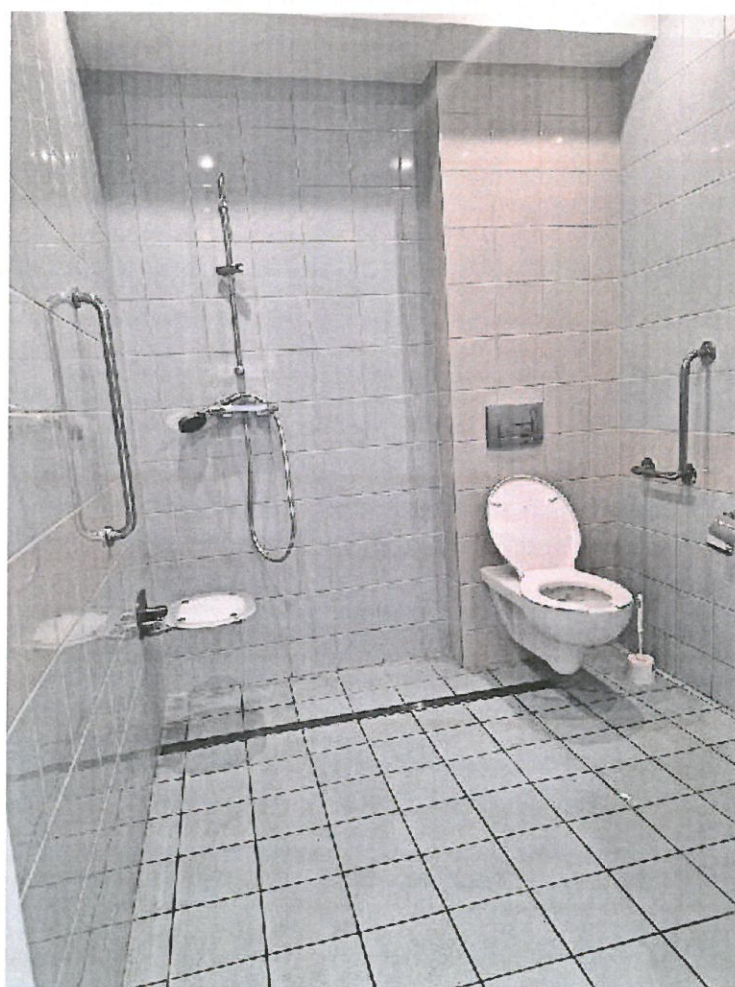
b) Nowa łazienka, przystosowana do wymogów osób ze specjalnymi potrzebami:
